## BWR 水位計の機能不全

### 1. BWR 水位計の機能不全

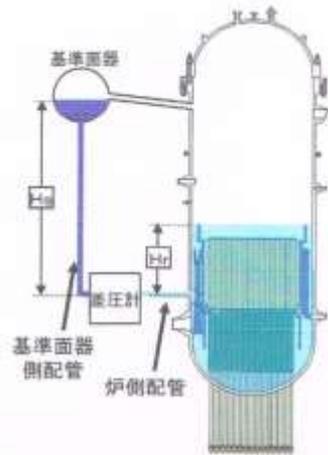
図 3.3-1 原子炉水位計の概略図

図 1 に示すように、メルトダウンが発生して原子炉内の温度が高温になり、水位計の基準面器内の水位が下がると、それとの水位差による差圧計で水位を判断している水位計が

実際よりも高い水位を表示してしまうのである。この現象は、原子炉内の水位が低下し、メルトダウンが始まって、水蒸気が過熱したときに発生する。つまり、水位計がもっとも必要な緊急時に生じる現象である。

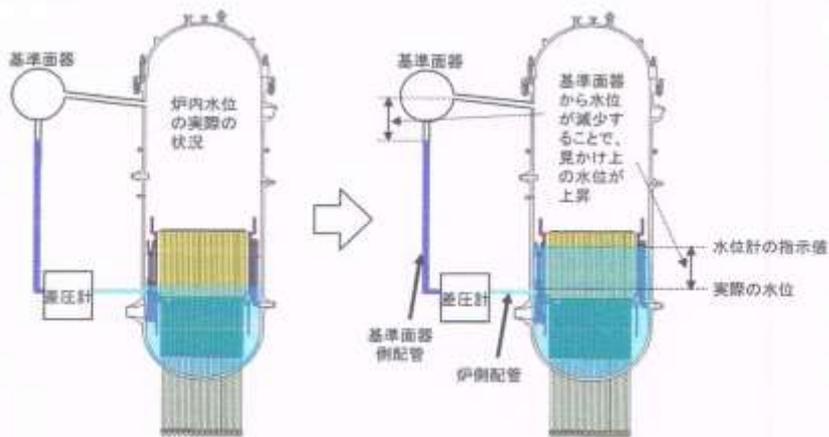
図 3.3-2 計装配管内の水位低下に伴う原子炉水位計の指示値について

図 1. 基準面器内の水位低下<sup>3</sup>
