## 減容化施設における労働者被ばく

### 1. 概要

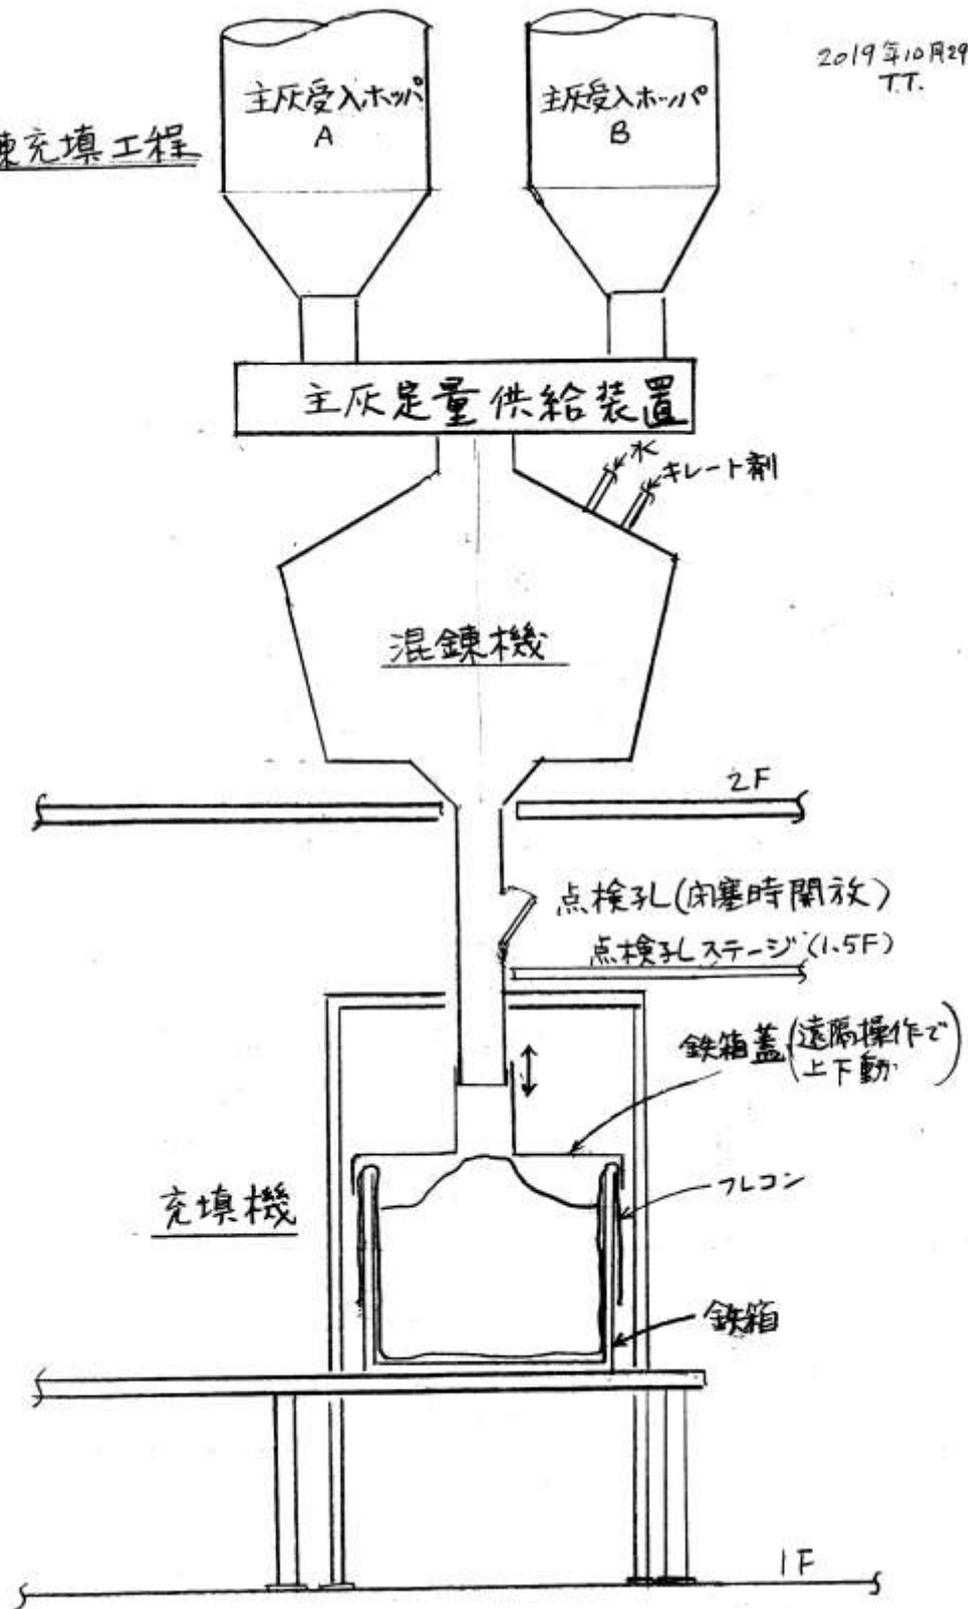
図4. 主灰混錬充填工程

N 氏らが被ばくを余儀なくしたのは、混錬機からフレコンバッグ充填固化装置に至る工程である。その部分の具体的な形状について、図 4 を参照されたい。  
被ばくが日常的に激しかった作業環境は下記の通りである。

フレコンに主灰の混錬後の粉体を充填完了後、鉄箱蓋を遠隔操作で上方へ持ち上げると、フレコン内粉体表面の上方に未沈降の粉じんが高濃度で浮遊しており、それが作業員の吸気や作業環境を著しく汚染していた。

シュートが 2 階床を貫通する直上の点検口は常時開放されていた。その理由は、上流の焼却炉で燃焼する廃棄物は自然物であるために性状が一定せず、混錬機から自然落下する粉体がシュートの内壁に付着することがしばしばあった。それで、運転中も常時開放して内部を監視できる状態にしていた。当然内部の粉体が常時外部へ漏れていた。粉体機械でハンドホールを常時開放して運転することは、とうてい許されない衛生管理違反である。

シュートはしばしば詰まり、棒状の道具で内部の壁をこすって壁面に付着した粉体をそぎ落とす作業を行った。とくに点検口の情報の付着粉体をこすり落とす際、落下する粉体が点検口からあふれ出し、作業員の体にかかった。

まともな設備設計であれば、シュートの点検口を常時開けた状態で運転するとか、バッチごとに作業員が設備内部に入って、付着した粉体を書き落とすといった作業が無いように、取り扱い粉体の性状を確認して設備形状を工夫したり、自動清掃装置を取り付けたりするのが常道であるが、短期間運転の仮設設備という前提で安易な手抜き設備を建設し、そのしわ寄せを現場運転作業員に押し付けたことが容易に見て取れる。

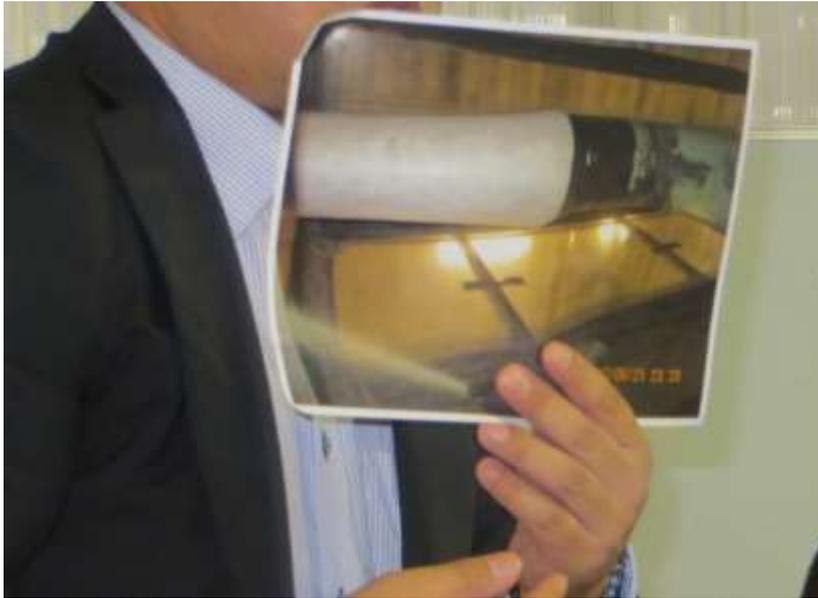
また、ストーカ炉出口の排煙をろ過するバグフィルターのメンテナンスもこの労働者チームの作業範囲に含まれていて、ろ布が破損したところへ作業用タイベックスーツのズボンの片足を切って取り付けるよう指示され、2カ月間にわたり、毎日24時間運転中、1シフト2回、1日6回にわたって、ズボンの切れ端をバグフィルターのバグ代わりに取り付けてガムテープで末端を装着していた。これは、もはや工業スタンダードや、品質管理のレベルで語れる話ではない。

図 5. タイベックススーツのズボンに袋フィルターのろ布代わりにしている様子。24 時間連続運転のため、フィルタが破損すれば即焼却灰がダダ漏れになる。あたりは一面焼却灰まみれだった。この代用物の交換を 1 日 2 回、半面マスクでさせられていた（やみ作業）。出典は注 2 と同じ。

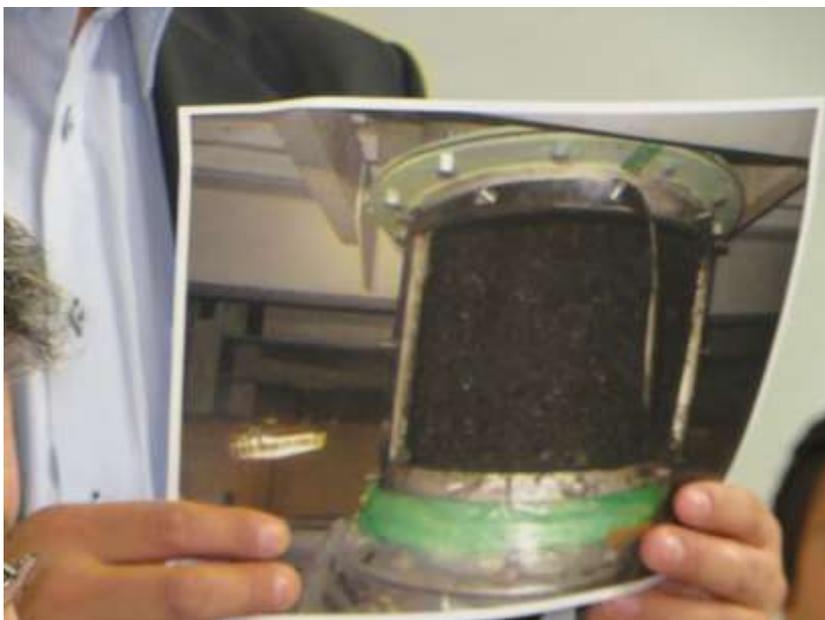
点検口の一部は常時開放しておくよう指示され、焼却灰がそこから漏れ出ていたが、エリア設定されることはなかった。灰シュート（キレート処理した後の灰を落下させる装置）が詰まって灰が落ちてこないために、開放してバールで落とさざるを得ないことがしばしばあった。本来なら上部の混錬機を開けて行うべきところ、下からのぞき込むようにして灰を落とさなければならず、灰が体に落ちてくるのを防ぎようもない。また、鉄枠に腰かけて行うため転倒の危険もある作業だった。

上記9月10日ごろの経過の内、「充てん終了を告げるセンサーが作動せず灰がフレコンバッグに入りすぎ」たのは、ただちに修理しなければならない重要な部分であった。フレコンバッグ内の焼却灰を手でならさなければならない必要が生じたばかりでなく、上部の灰シュートの詰まりの原因にもなっていたからである。灰シュートの詰まりの原因はもう一つあり、水分の調整がしばしばうまくいかなかったのであった。焼却対象物は稲わらだったり、濡れた落ち葉だったりと水分量に差があり、うっかりすると灰がベトベトになったりするため、しっかり監視して水分量を調整しなければならないのが実情であった。もちろん「あっ」と思ったときにはもう遅くて、ベトベトになってから調整せざるをえなかった。自然の素材を取り扱う際の性状不安定の条件を、設計者および運転管理者が責任をもって管理せず、現場作業者に尻拭いをさせた典型事例である。筆者らが経験した粉体を取り扱う機械のトラブル事例から考えても、上記の経過はしばしば起こりうる不具合例である。粉体は、流動性が悪く、飛散しやすいというのが普通であって容易に自動化ができない。とくに、初めて取り扱う粉体では、種々の試行錯誤を余儀なくされることは珍しくない。設備納入者がこれほどの楽観に基づいて高レベル放射性飛灰処理施設を設計し、納入後にその不具合部分の改善を怠ったのは、設備建設上の手抜きと断ぜざるを得ない。原告作業員たちによると、結束機などの故障は1年以上放置されたとのことである。これなどは発注者の環境省の監督責任も重大である。

図 6. 灰シュート（焼却炉から灰をピットに送り込む間の部分）  
ここで機器の不具合によりたびたび灰が詰まり、点検口を開けて棒などを使って手作業で灰を掻き出さなければならなかった。「(放射線管理課から) バレないようにやれ」「(同課が) 来たら合図するように」と指示された。出典は注 2 と同じ。

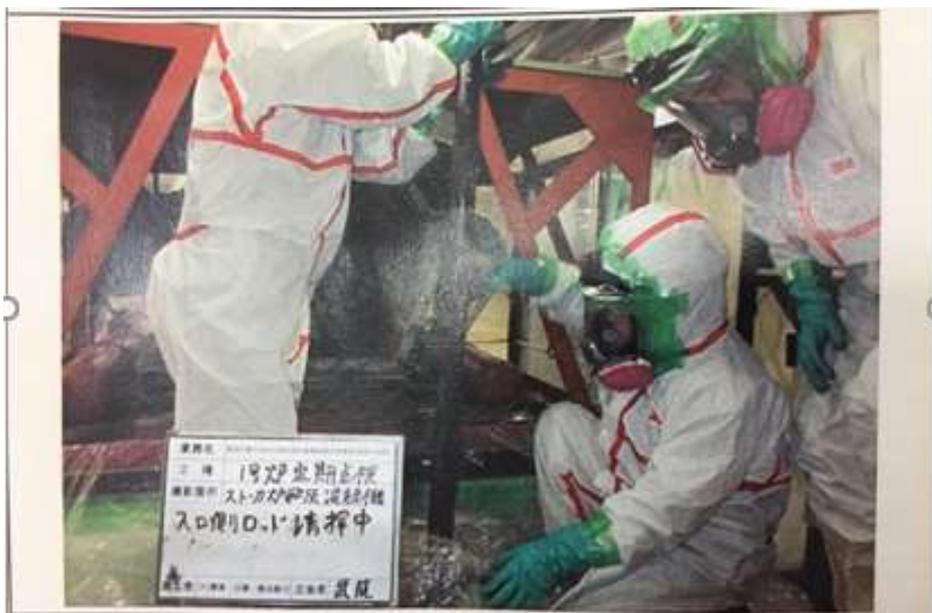
図7. 混錬機内の清掃作業

混錬機での攪拌作業が 1 バッチ分充填機に排出されるたびごとに、作業員が内部へ入って、バールや棒などで、壁面や床の格子に付着した飛灰を掻き落として飛灰流路の詰まりを防ぐ作業をした。
