アブハチ取らずのブローアウトパネル

1. ブローアウトパネルとはどういうものか

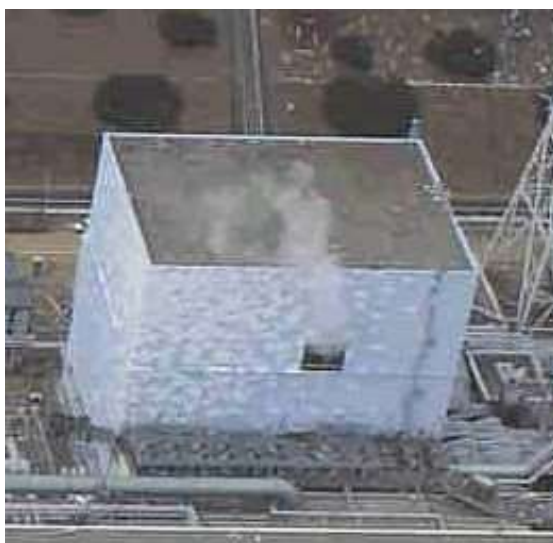
図1. 2号機のブローアウトパネルが自動的に落下して内部の水蒸気が放出されているところ

福島第一原発事故の際に、1号機・3号機・4号機の建屋上部が、内部にたまった水素ガスが着火し爆発したことによって大破した。一方、2号機の建屋内部への水素漏洩蓄積は、炉心メルトダウンの発生度合いに大きな違いが無いことから、他の号機と同様と推測されるが、隣接する3号機の爆風を受けてブローアウトパネルが自動的に落下して、水素を外気へ自動放出する結果になったので、爆発は免れたと理解されている。図1に、2号機のブローアウトパネルが自動的に落下して内部の水蒸気が放出されているところを示す。

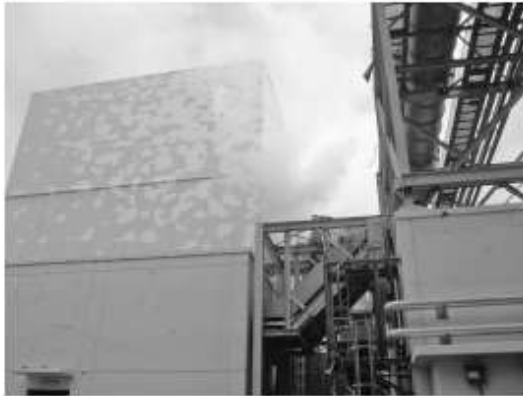
Fig. 3 Steam coming out of a blow-out panel opening at the Fukushima Dai-ichi Unit 2 Reactor Building on March 15, 2011

図2. 2号機ブローアウトパネルから噴き出すスチーム¹

図2に、同じ2号機の開口部から、格納容器が破損した後に噴き出したスチームが大量に噴出しているところを示す。
