## 減容化施設における労働者被ばく

### 1. 概要

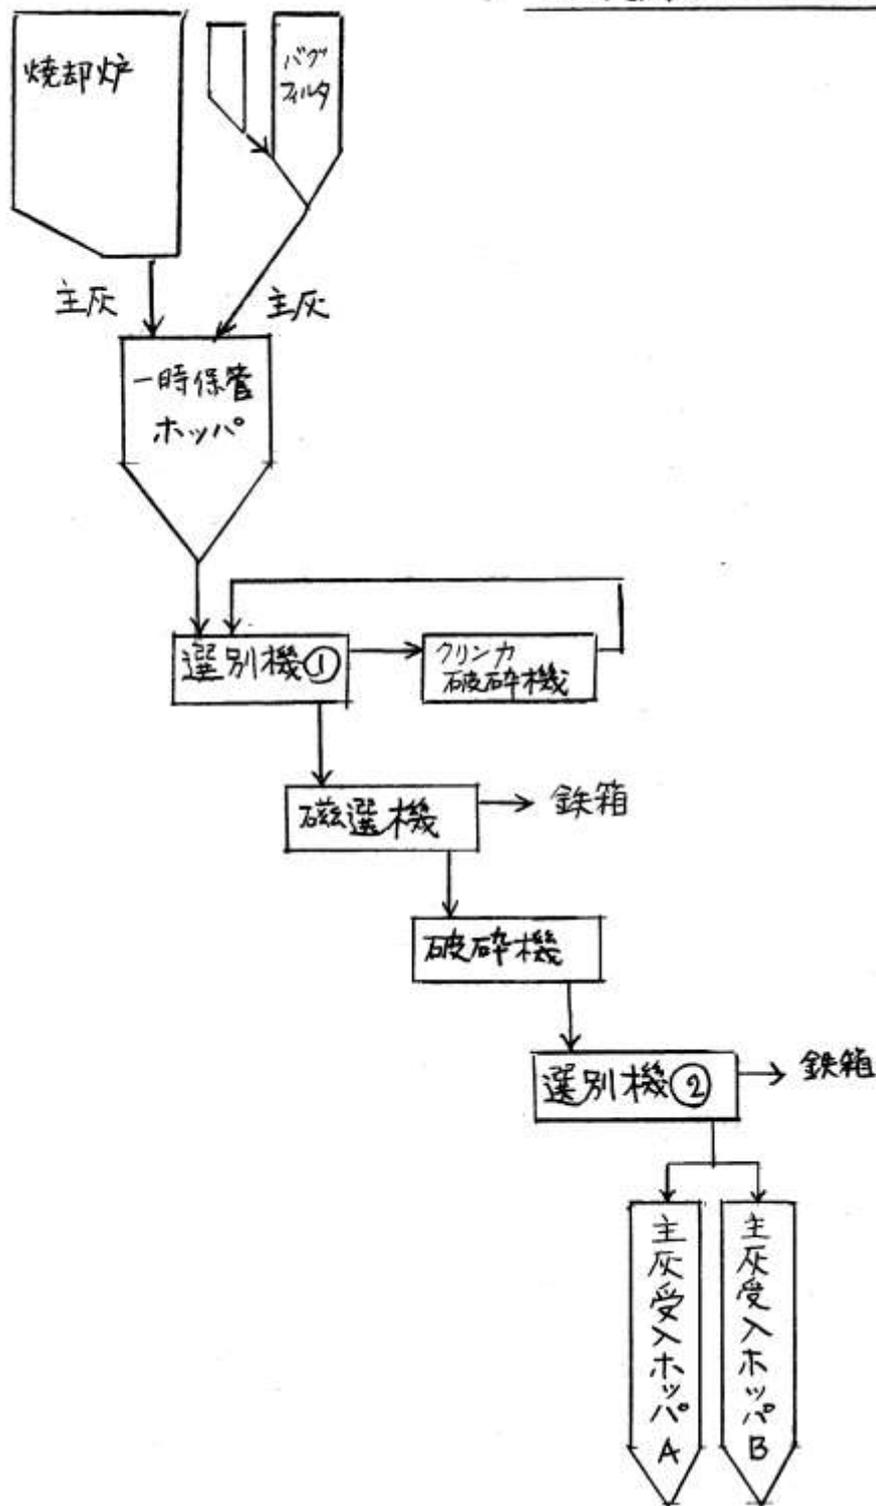
図3. 主灰前処理工程

まず、焼却炉下部出口から出てくる。燃え殻の最大寸法は約 100 mm程度である。選別機 1 の上では、磁選機で燃え殻に含まれる鉄屑を除去する。

次いで燃え殻を破碎機に投入して、選別機 2 に送る。そして約 10mm以下のものを主灰受入ホッパへ送る。
